IDŐSEK OTTHON

Megszokott környezetben, nagyobb biztonságban

*Magyar Máltai Szeretetszolgálat Egyesület
Magyar Tudományos Akadémia Szociológiai Kutatóintézet*

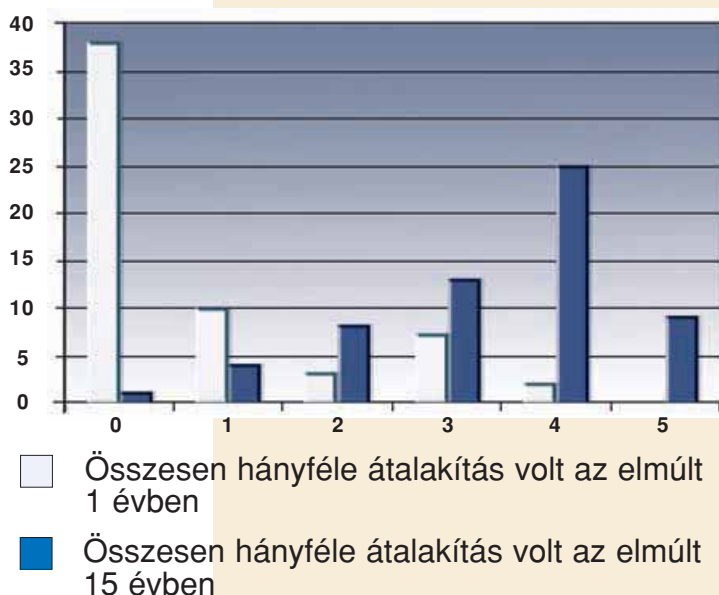
5. ábra

■ A 2003-as felmérést megelőző évben az idősök közel kétharmadának lakásában nem volt semmiféle változtatás. A többieknek egy vagy két átalakítást tartottak szükségesnek. A legtöbb módosítás a szobákban, a fürdőszobában és a mosdóban (4. ábra) történt és ezek az általuk végzett átépítések csak az idős emberek elenyésző része számára tették biztonságosabbá az otthonlétet. Hasonlóan azokhoz, akik körében az adott munkálatok semmiféle változást nem hoztak. Másokra való utaltóságuk az átalakításokkal semmit sem csökkent. A felmérést megelőző tizenöt évben minden idősnél különböző átépítéseket hajtottak végre, többségüknek négyfélét is. Ezek mégsem jelentették a lakások olyan „át-szabását”, amely a benne lakók mozgását, életvitelét, biztonságát könnyítette meg. Értelmezésükben az átalakítások festési munkálatokra, tatarozásra korlátozódtak, de gyakoriak voltak a közműveket érintő és a szerelési munkálatok is (5. ábra).

Az átalakítási munkák számának összehasonlítása a kérdezést megelőző 1 illetve 15 évben

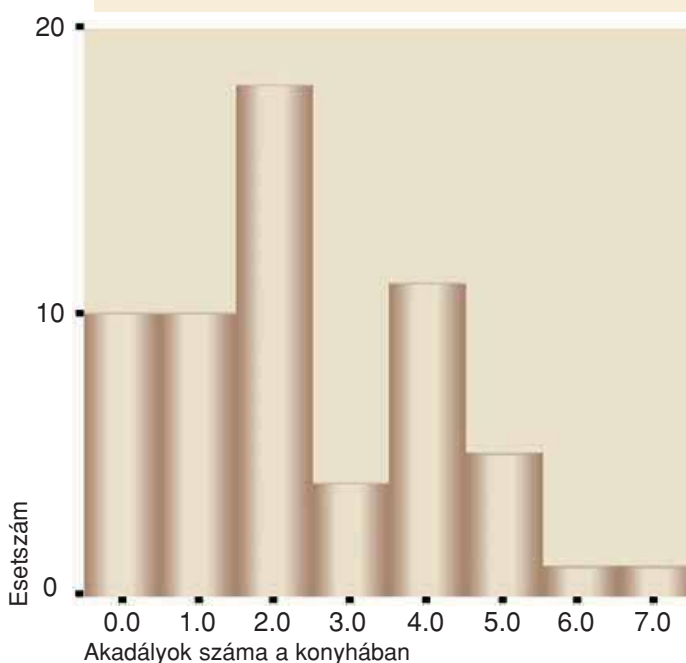
7. ábra
Konyhai akadályok száma

■ A konyhát biztonságosabbnak érezték. A fürdőszobához hasonlítva duplájára, tizenhét százalékra nőtt azok aránya, akik azt megfelelőnek tartották. Tizennégy akadály közül átlagosan két nehézséget jeleztek, jóllehet egy esetben hét probléma is előfordult. Két fő negatívumnak érezték az alacsony munkafelületet (40%!), és a konyha túl kicsi méretét (több, mint 50%) (7. ábra)⁴.

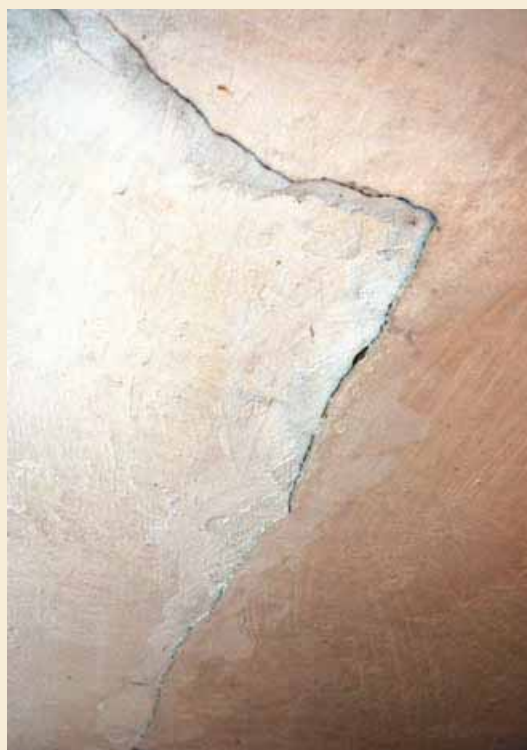
Szoba: a tetőn a cseréptartó lécek eltörték, így a cserepek egymásra csúsztak, illetve leestek, ennek következtében a szoba beázott, a mennyezet 1/3-a leszakadt, az elektromos dobozokba, szerelvényekbe az esővíz befolyt, ez az épületet balesetveszélyessé tette, a tető javítása elengedhetetlenné vált.

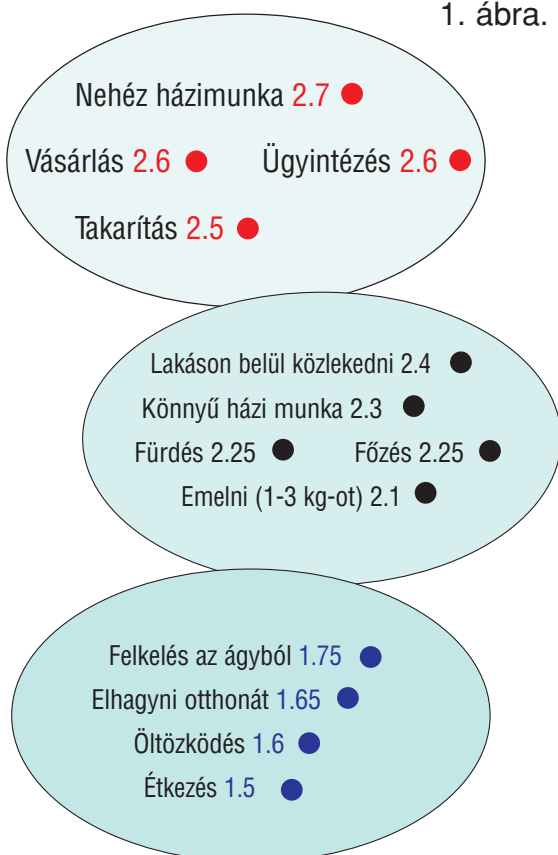
1. ábra.

Mennyire okoznak nehézséget az alábbi tevékenységek?

■ Három különböző színnel jelölve, három tevékenységi kör bontakozik ki. A legnagyobb nehézséget a vásárlás, takarítás, nehéz házimunkák elvégzése (pirossal ábrázolt) okozta. A második (feketével jelölt) csoportba tartozó tevékenységek – lakáson belüli közlekedés, fürdés, könnyű házi munka, főzés, emelés – szintén nehézséget jelentettek az időseknek.

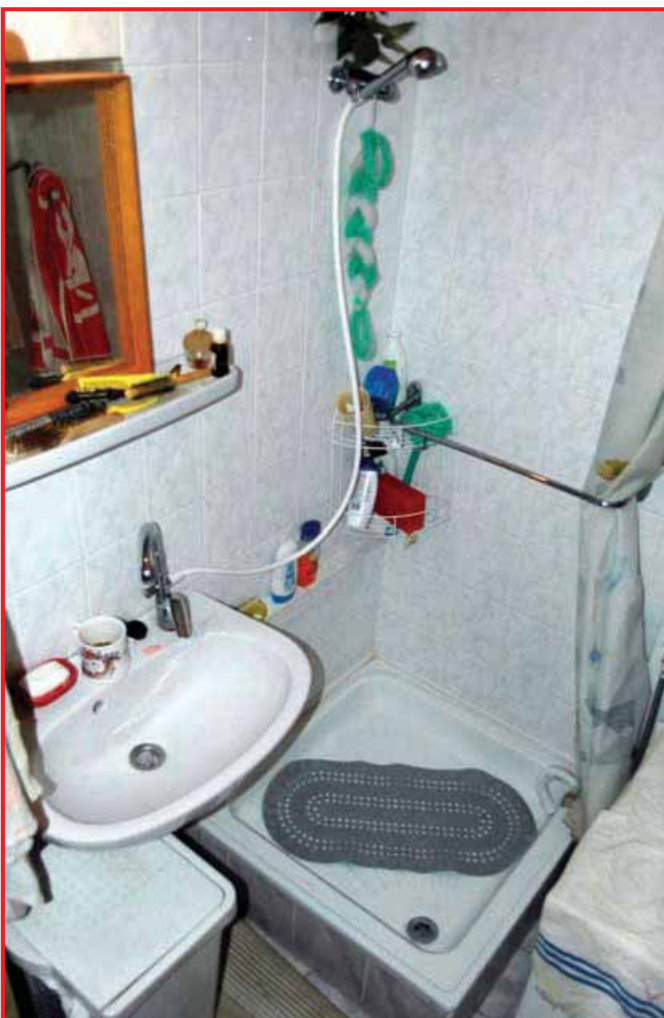
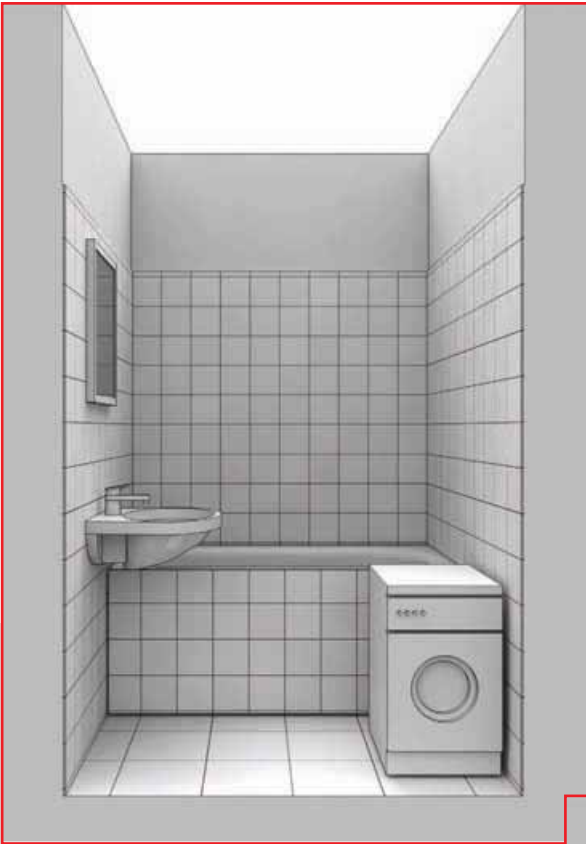
A segítő programban érintett idős emberek élethelyzete, otthonaik műszaki állapota, programunk anyagi lehetőségei nem tettek lehetővé olyan mértékű műszaki beavatkozást, hogy a teljes körű akadálymentesség megvalósuljon. Ugyanakkor megfontolandó, hogy egy 20 cm magas peremű zuhanytálca

Programunk keretében a kád helyére zuhanytálca került, a falra pedig egy kapaszkodó. A zuhany melletti sarokba behúzható volt a mosógép, amihez új, a régi megoldásnál biztonságosabb csatlakozás épült.

A kád-zuhany csere miatt szükségessé váló új fal- és padlóburkolatok is elkészültek.

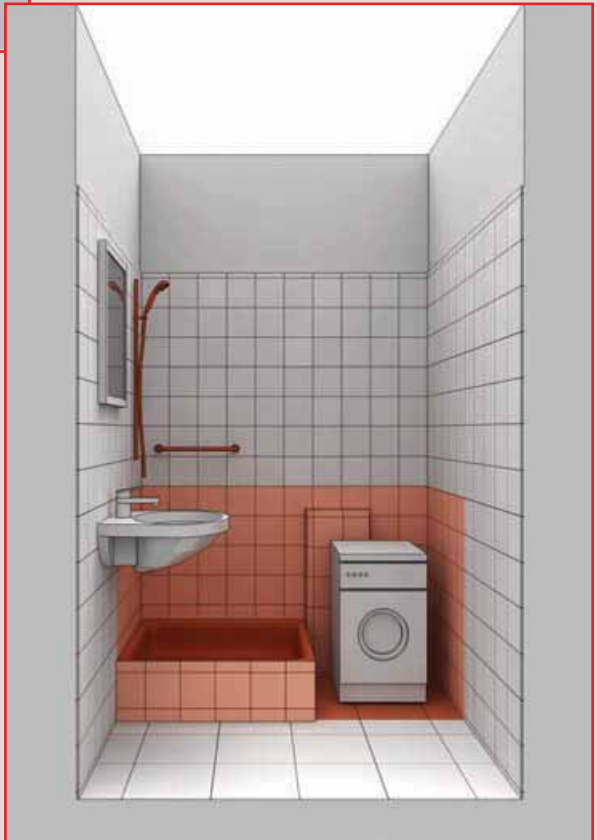
Szakembereink megszüntették a fürdőszoba küszöbét, ami a padlón lévő szintkülönbséget 2 cm-rel csökkentette.

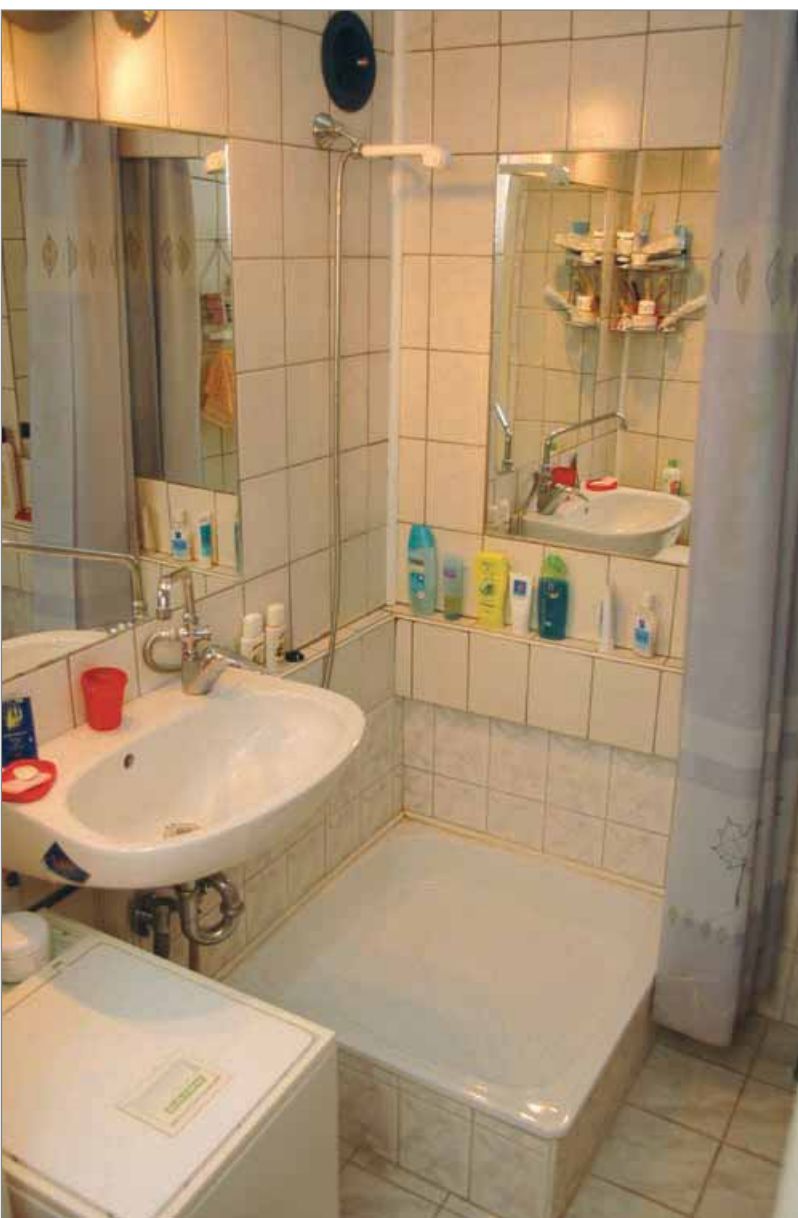
Többszintes panelház hatodik emeletén él a szülés után kialakult, izomsorvadásos betegség miatt kerekesszékhöz kötött 42 éves anya és 16 éves lánya. A kétszobás lakást „helytakarékos” belső kialakítása miatt kerekesszéssel csak nagy nehézségek árán lehetett használni. A fürdőszobaajtón a kerekesszék nem fért be, így a mozgásában korlátozott asszony, lánya és esetenként édesanyja segítségével is csak nagy nehézségek árán tudott tisztálkodni.

Az átalakítás során a kád helyére zuhanytálca, a 60 cm szabad szélességű fürdőszobaajtó helyére 85 cm szabad nyílású ajtó került. A fürdőszoba átalakítással érintett részén új fal- és padlócsempe készült.

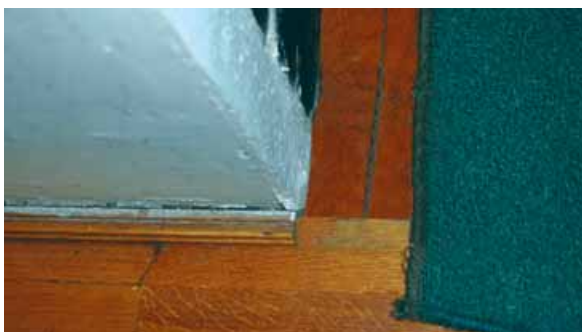
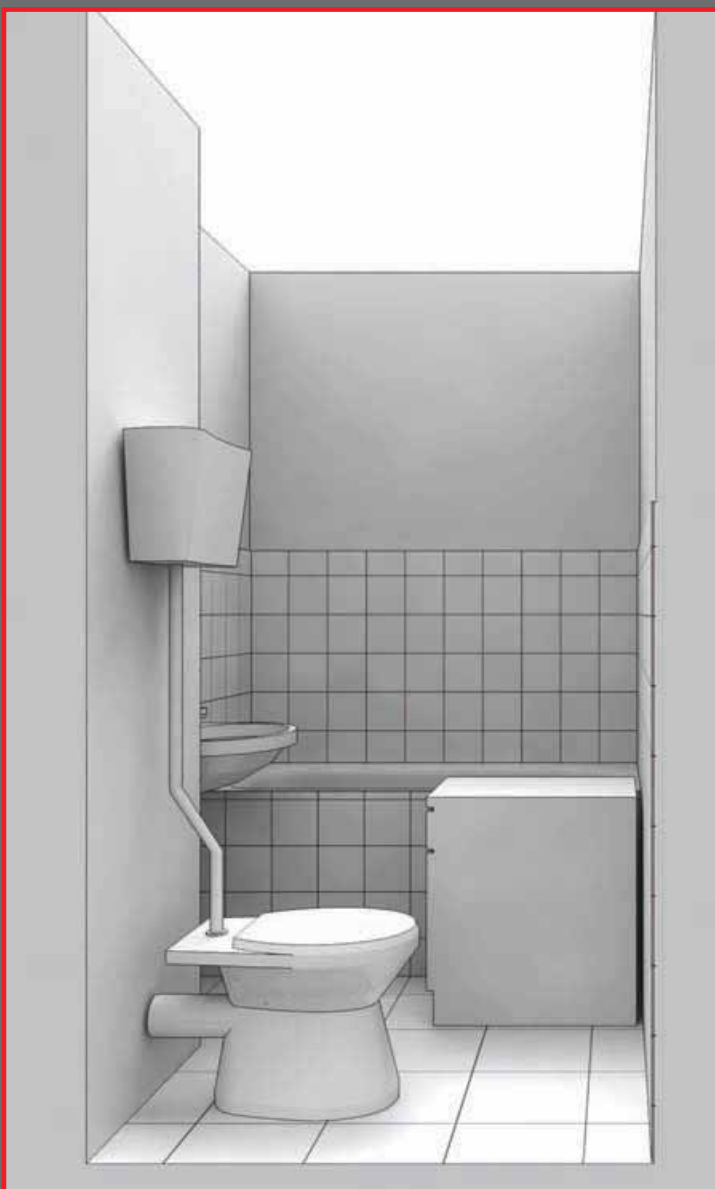
A szoba és a fürdőszoba közötti közlekedő folyosón egy, a kerek szék mozgását zavaró beton válaszfalból a program keretében 6 cm-t levágtak szakembereink. Fontos megemlíteni, hogy a falakat érintő átalakítások (ajtónyílás-növelés, válaszfal-rövidítés) a paneles építésmódot ismerő szakember egyetértő szakvéleménye alapján volt lehetséges.

Az átalakítások nyomán könnyebbé vált a két ember élete. Nagyobb mozgástér nyílt a lakásban élőknek, a zuhanytálcába helyezhető fürdetőszékkel pedig lehetővé vált a zuhanyozás. Tanulásgként meg kell említeni, hogy kis többlet ráfordítás árán még jobb eredményre juthattunk volna. Egy másik falvég megrövidítésével, az új fürdőszobaajtó kis mértékű átalakításával, egy át nem alakított szobaajtó megfordításával tovább javulna a lakás használhatósága. Reméljük, hogy a közeljövőben mód nyílik ilyen módon befejezni a lakás akadálymentesítését!

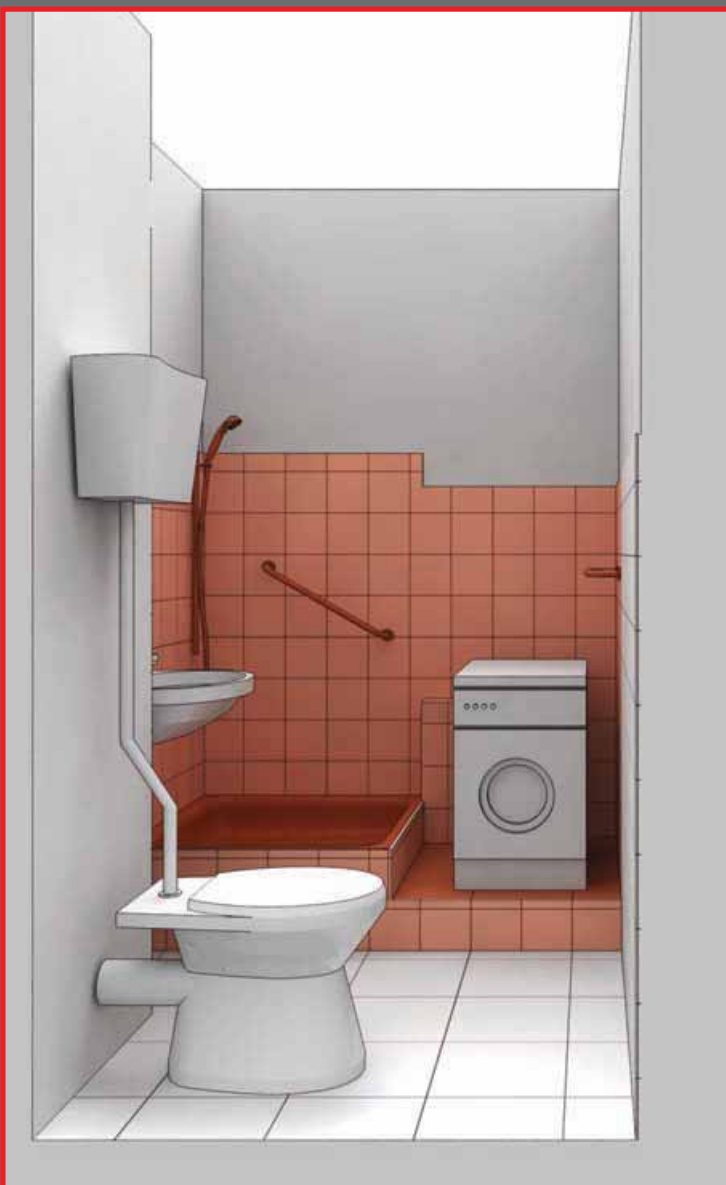
Egyikük 99 éves, ágyhoz kötött beteg. Tisztálkodáskor a kádba emelése – a rendelkezésre álló lehetőségeket figyelembe véve – nem volt lehetséges. A szoba és a fürdő közötti közlekedő PVC padlóburkolata töredezett, kopott, botlásveszélyes volt.

A gondozóval egyeztetve a kád helyére zuhanytálca, kapaszkodó és új kerámia-burkolatok kerültek. A közlekedő PVC padlója is új. Ma a nehezen mozgó aszszony, segítséggel használni tudja a zuhanyozót. A sima padlón, a kapaszkodókat használva a gondozó nagyobb biztonsággal képes segíteni a tisztálkodást.

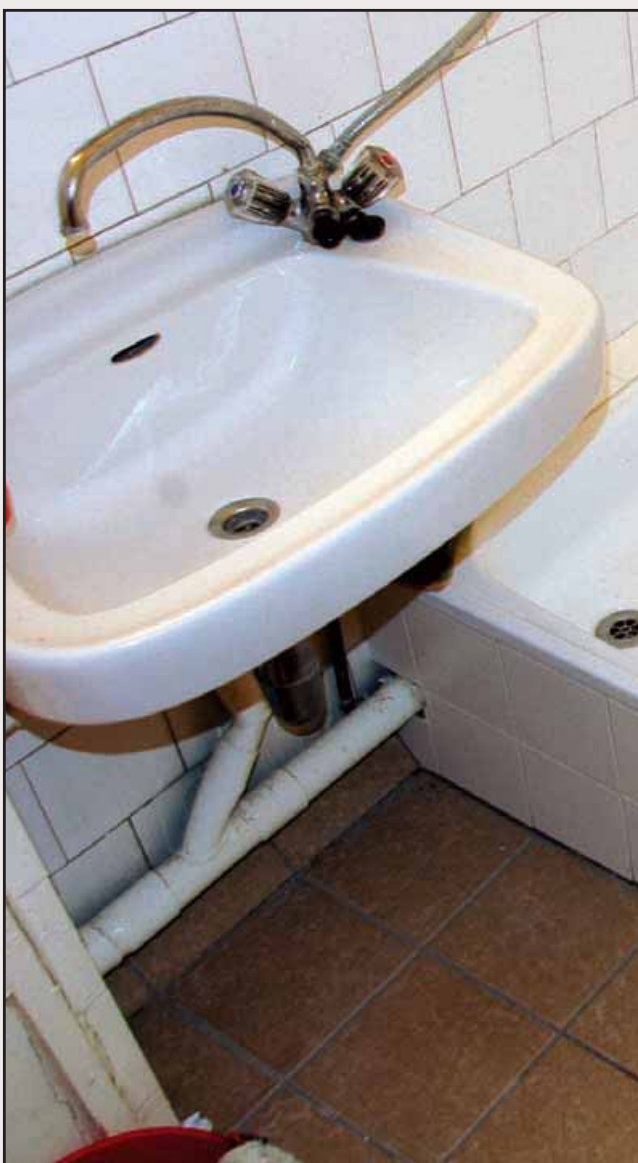
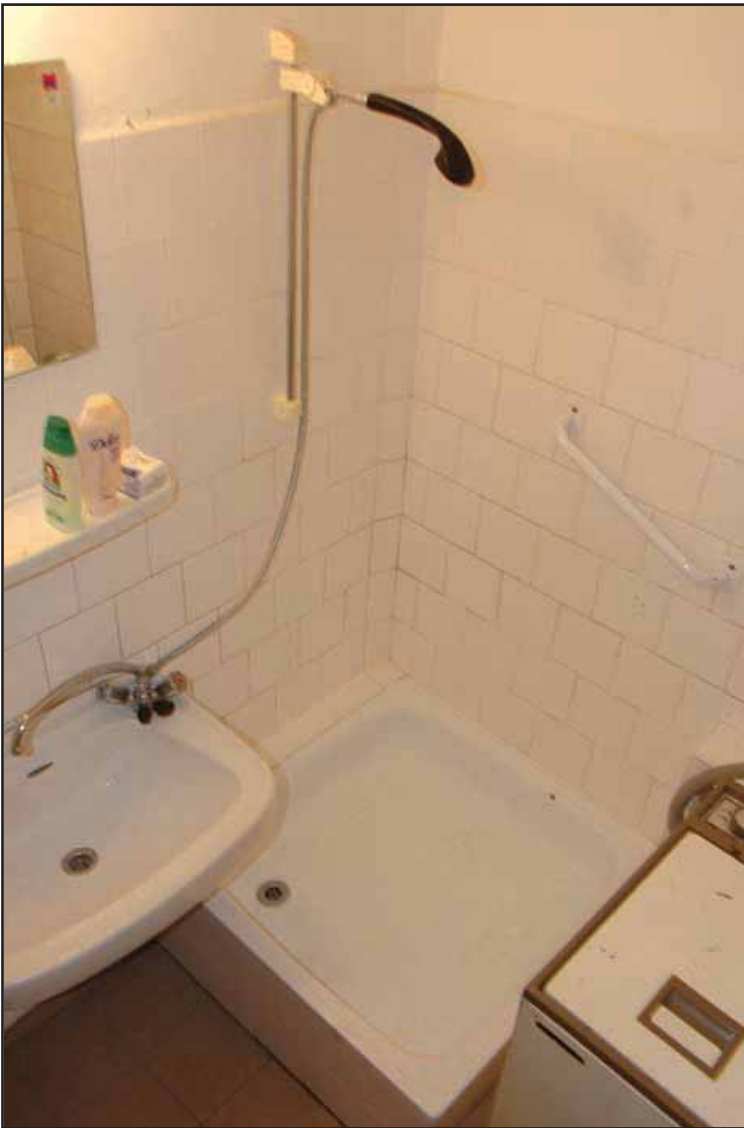
Az előző oldalakon bemutatott szomszéd lakáshoz hasonlóan, indokolt volt a beavatkozás, mert az idős asszony kádban fürdetése korábban nem volt lehetséges. Az új kapaszkodókat, a zuhanyozót és a mellé került mosógép miatt felszabaduló szabad mozgásteret jól tudja használni az idős hölgy és segítői is.

Munkánk során a paneles építésmód sajátosságaihoz kellett alkalmazkodni. Bár a könyvünk korábbi fejezetében bemutatott ideális, akadálymentes zuhanyozó a burkolatba simul, panelházakban 20-25 cm-nél alacsonyabbra nem kerülhet a zuhanytálca pereme, mert – ahogy az a képen is látható – a lefolyócsatlakozó általában 10-15 cm magasan köt be a központi csatorna-vezetékbe. Az érintett idős emberek türelme, a társasházi kötöttségek és programunk pénzügyi keretei nem engedték meg, hogy a beavatkozás a több lakást érintő épületgépészeti aknára is kiterjedjen. Mint példánk bizonyítja, a körültekintő munka nyomán az esetenként 65-70 cm magas kádszél helyett kialakított magasabb zuhanyszél is nagy javulást hozott az idős emberek életkörülményeiben, javította a gondozók lehetőségeit.

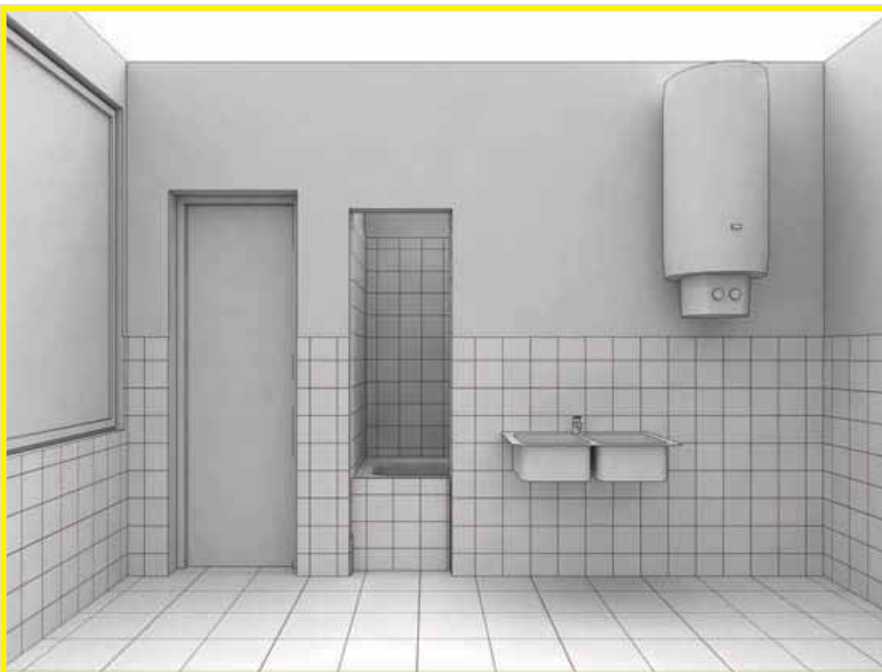
Szakembereink a kádat kibontották, az azt körítő, átmedvedett válaszfalakat kent szigeteléssel látták el, új zuhanytálcát építettek a kád helyére, újracsempézték a fülke falát, végül kapaszkodót erősítettek a kilépőnyílás melletti falra.

Az átalakítás előtti évben már csupán mosakodásra használt ülőkád helyére került zuhanyzóban lehetővé vált az özvegy biztonságos tisztálkodása.

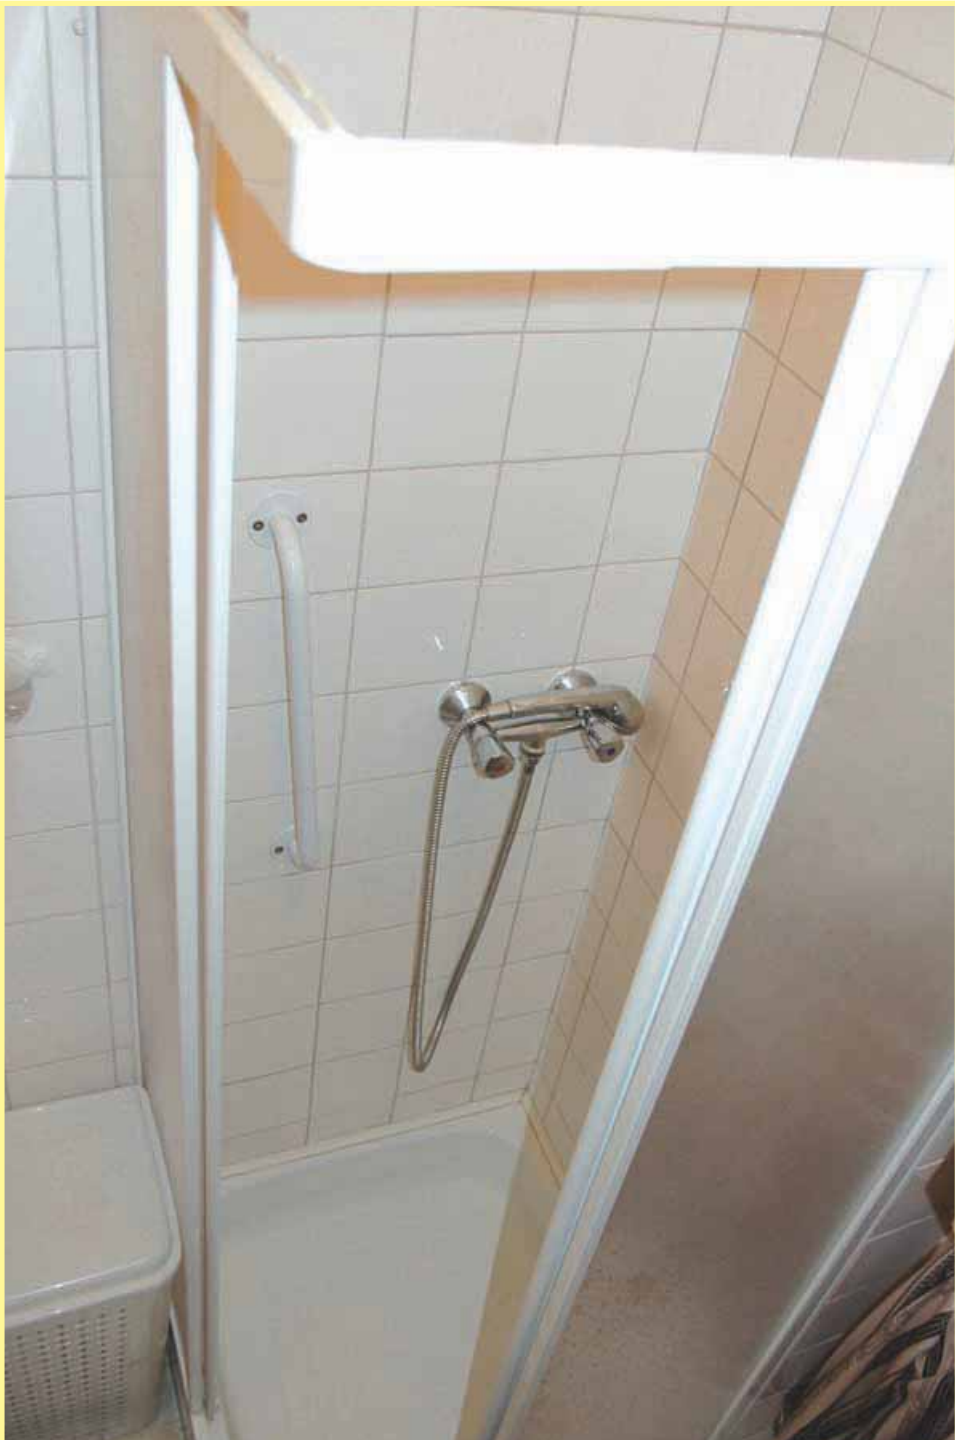
Az 1930-as évek elején, jó minőségben megépült többlakásos ház harmadik emeletén, tisztas öregségben, egyedül él a 84 éves asszony, a lakás tulajdonosa. Egészségi állapota korának megfelelő, időnként megszédül, néha el is esik. A régi fürdőkádat már nem merte használni.

A program keretében a fürdőszoba átalakítása történt meg. A kád helyére zuhanyfülke került, új kerámia fal- és padlóburkolat készült. A zuhanyfülkében új kapaszkodó van, a kád helyén felszabadult falsarokba új mosógép-csatlakozó épült.

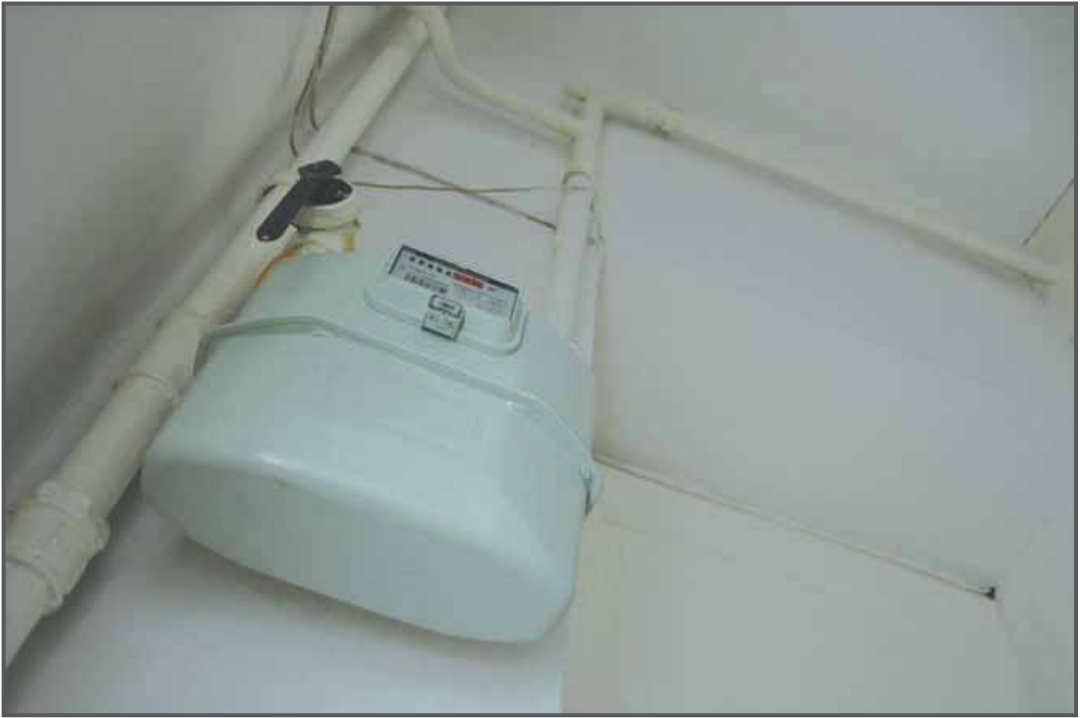
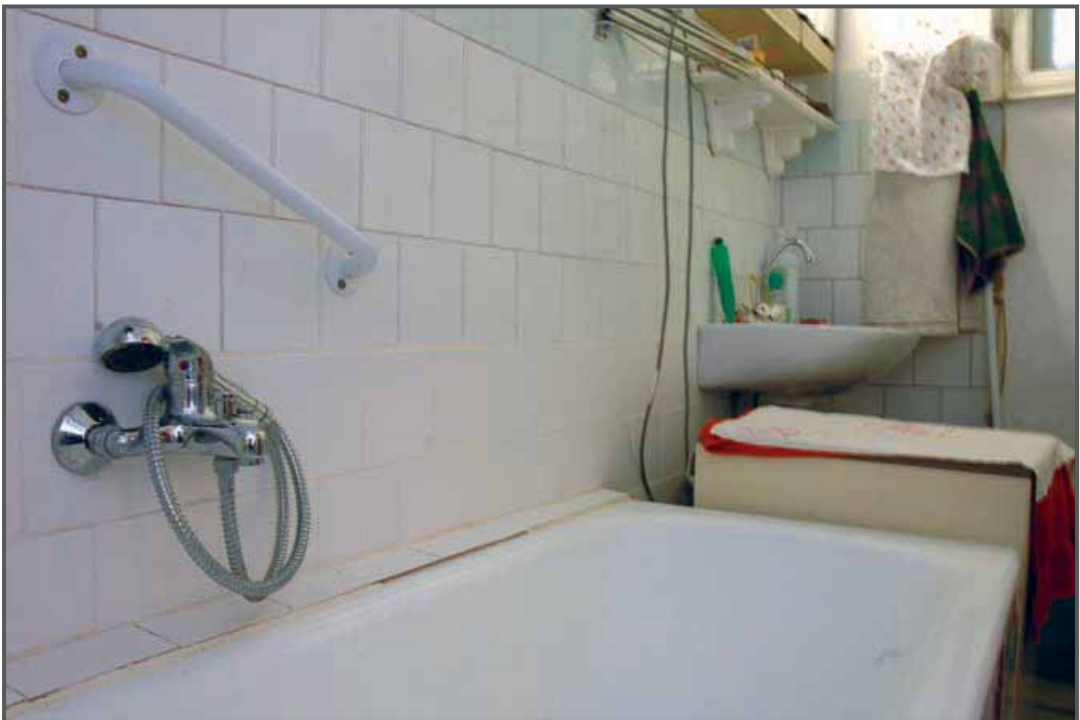
Az első személyes találkozás idején több olyan veszélyt rejtő megoldást láttak a lakásban a helyszínelő mérnökök, melyeket a „férfi nélkül” maradt hölgyek nem érzékeltek veszélynek. Elmondták, hogy a tisztálkodás mellett még sok háztartási tevékenység kötődik a fürdőkádhoz, mert a lakásban csak ott van melegvíz, és a mosógép kifolyója is a kádba van beakasztva. „Körülményes a kádban való tisztálkodás” mondták.

A program keretében új gázvízmelegítő került a fürdőszobába, melytől a melegvíz ma már eljut a mosdóhoz is. A mosdó és a kád között álló mosógép számára külön víz- és szennyvízcsatlakozó épült. A felsorolt munkák miatt szükséges új, falba süllyesztett csővezetékek csempeburkolatot kaptak.

Szakembereink az illetékes gázszolgáltató szerelőit is hívták, hogy az erős gázszagot okozó órabekötést, és az oda vezető, sokszor toldott gázcsövet cseréljék ki. Sajnos az édesanya csak fél évig élvezhette a munkák eredményét, de 62 éves lánya ma is az átalakításokat követő nagyobb kényelemben és biztonságban él. A gázkészülékek biztonságosabbá tétele nemcsak az ő, de az egész lakóközösség biztonságát is szolgálja.

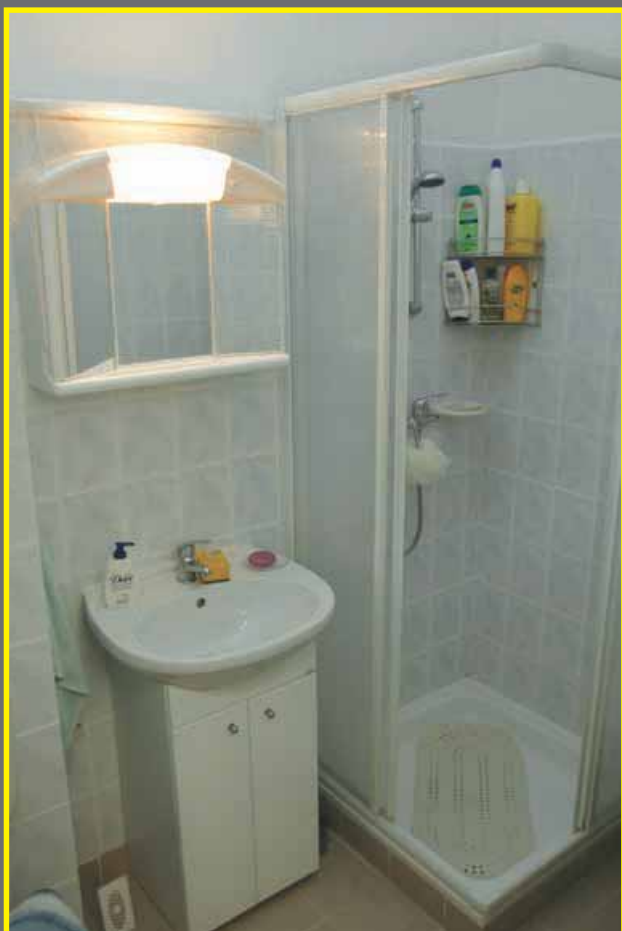
Az 1959-ben épült, úgynevezett „blokkos” szerkezetű társasház negyedik emeletén él a szomszédaival jó kapcsolatot tartó, 77 éves asszony. Elmondása szerint kímélnie kell magát, mert többször műtötték, krónikus ízületi gyulladás gyötri, és nemrégiben infarktusa is volt.

A sok baj ellenére, az egyedül élő hölgy jó kedélyű, aktív, próbál gondoskodni magáról. A szomszédok segítségére szorul a bevásárlásban a 4. emeleti lakása miatt, és a fürdetésben a magas kádszél miatt.

Az akadálymentesítő program keretében a kád helyére zuhanyfülkét terveztek elhelyezni szakemberek. A lakás tulajdonosa úgy döntött, hogy a támogatásból az ő lakására jutó összeghez hozzáteszi saját megtakarított pénzét, így a teljes fürdőszoba felújítására sor kerülhetett. Mosdót, WC-kagylót vásárolt. Az új zuhanyfülkét és a burkolatokat a finanszírozó program fedezte.

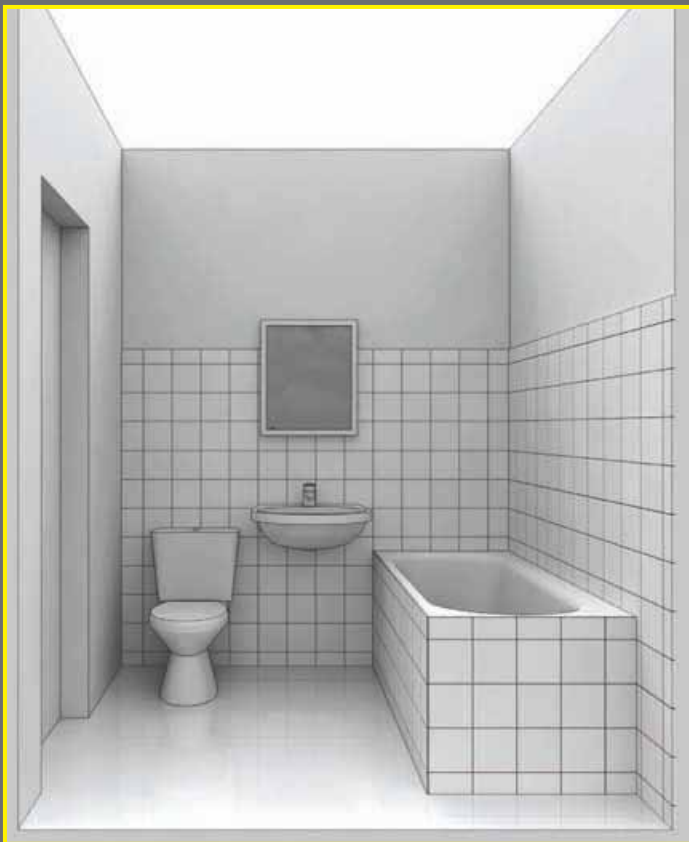
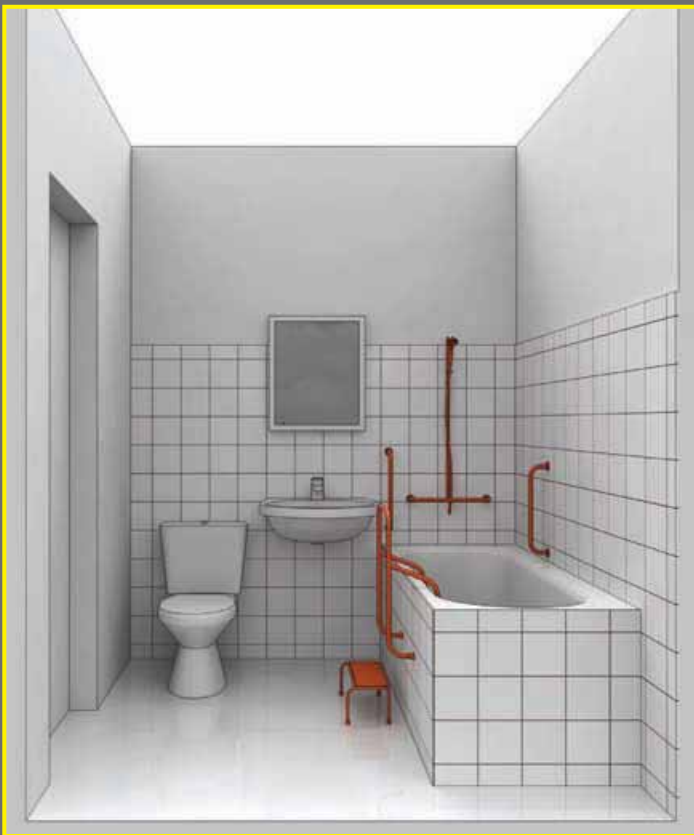
A gyenge minőségű anyagokból készült padlóburkolatok az idők folyamán feltöredeztek, elkoptak, veszélyessé téve a nehezen mozgó tulajdonos lakáson belüli közlekedését. Az ablaktalan főzőfülkén keresztül lehet a szintén ablaktalan fürdőszobába jutni. A szellőzőkürtők mérete és a szellőzés hatásfoka kicsi, így a sajátos térkapcsolat sok kellemtelenséget okozott.

A segítők, a program keretében az előszobában, a konyhában és a fürdőben új, csúszásgátló felületű PVC padlót fektettek le.

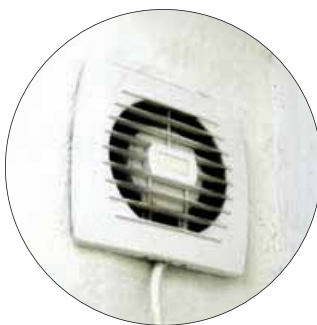
Egy többszintes lakóház második emeletén egyedül, kiegyensúlyozottan, jó erőben él a lakás 81 éves tulajdonosa. A 36 éve épült lakásban a régi PVC padlóburkolat elkopott, széttöredezett, akadályozta a asszonyt a helyiségek közötti mozgásban. A legnagyobb veszélyt a végsőig elhasználódott gáztűzhely jelentette. Helyszínelő műszaki szakembereink azonnal lezárták az életveszélyes berendezést. A lakásban több helyen tönkrementek a villanykapcsolók, lámpák is. A padlóburkolatokat „lapáttal kellett kidobni”. Helyére csúszásmentes kerámia lapburkolat került.

A lezárt tűzhelyt egy új gázkészülék, a használhatatlan elektromos berendezéseket egyszerű, de biztonságos kapcsolók, lámpák váltották fel. Az előbbieket javítására korábban gyűjtött pénzt a lakás idős gazdája, az egyik szobában felpúposodó parketta javítására tudta költeni.

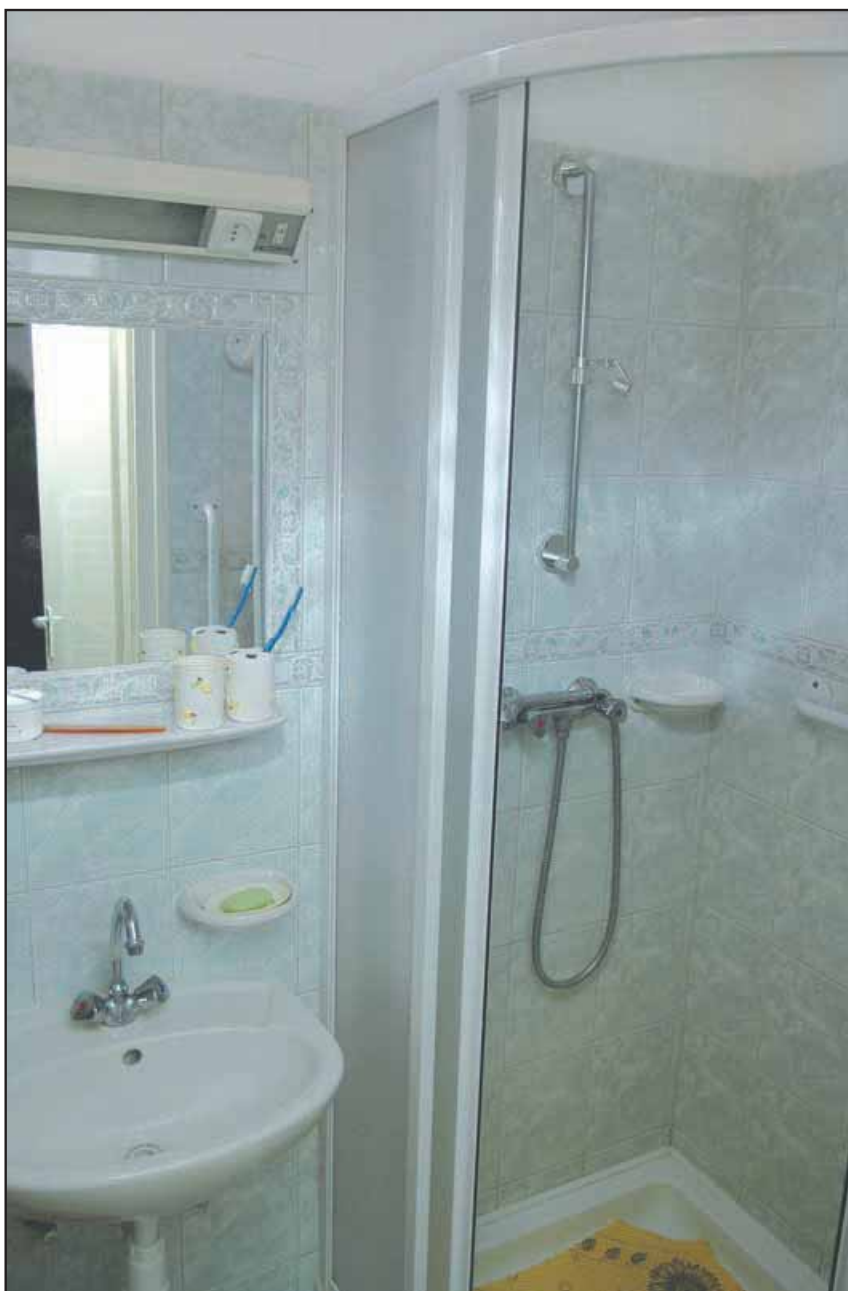
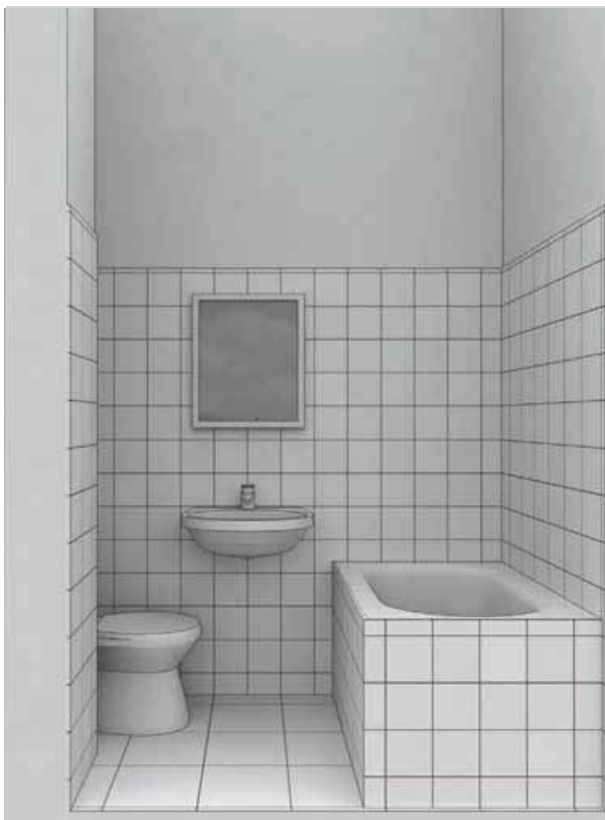
A városi gondozói szolgálat támogatását élvező 78 éves nő egyedül él a belváros közelében lévő, első emeleti lakásában. Izom- és idegsorvadásos betegség mellett esetenként görcsös rosszullét nehezíti életét. A lakásban lévő sok küszöb miatt csak járókerettel volt biztonságos a lakáson belüli közlekedés. Egy ízben így is olyan szerencsétlenül esett el, hogy vállcsontjai eltörték. Az utóbbi években a korábban beépített ülőkád használata is megoldhatatlan volt az idős ember számára.

Gondos, előzetes igényfelmérés után a teljes fürdőszoba felújítására sor került. Az ülőkádat zuhanyfülke váltotta fel, az új WC átlós elhelyezésével jobban használhatóvá vált. Az új mosdó, a kapaszkodók és a burkolatok költségeihez a tulajdonos is hozzájárult. A lakás összes küszöbe helyett új, alacsonyabb, lejtős élű fémküszöb készült.

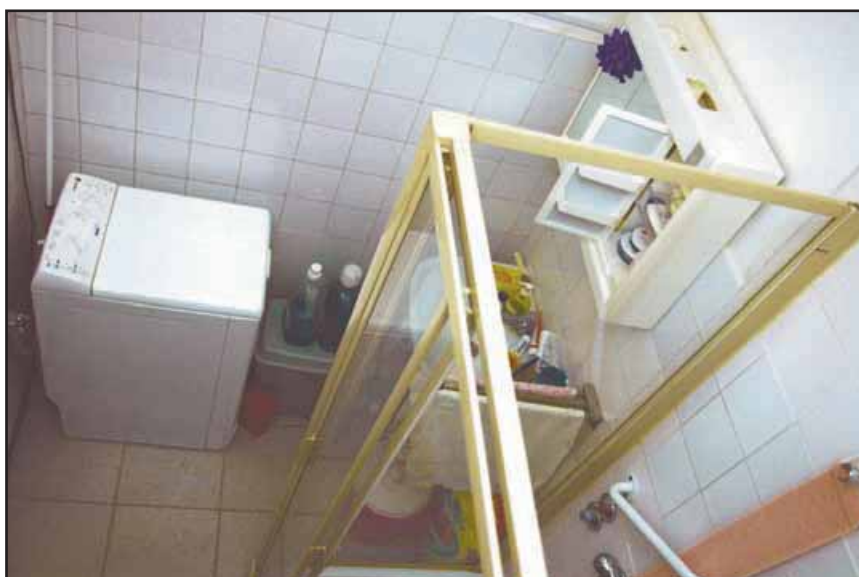
1932-ben, egy nagy gyár tisztviselőtelepén épült a kertés családi ház. Ebben él a lakás 77 éves tulajdonosa. Az idős asszony szédülései miatt az utóbbi években már csak szociális gondozói vagy családi segítséggel tudta a fürdőkádat tisztálkodásra használni.

A szerencsétlen berendezésű fürdőszobában a kád és a mosdó közötti kis hely, a magasan lévő ablak nagyon megnehezítette a bizonytalanul mozgó asszony fürdőszobahasználatát. Sem a kádban fürdeni, sem szellőztetni nem volt könnyű. A program keretében szakembereink átrendezték a fürdőt.

A legjobb megoldás a kád helyére kerülő zuhanytálca falsarokba helyezése lett volna, de az ablak helyzete ezt megakadályozta, így a mosdó került a sarokba, mellé a zuhanyfülke, majd új építésű víz- és csatornacsatlakozási hellyel a mosógép. Az egy oldalra csoportosított berendezések mellett kényelmes közlekedő sáv jött létre a fürdőszobában. Az új csempézésű falra erősített kapaszkodók segítségével, és a tulajdonos által vásárolt csúszásgátló zuhanytálca-betétnak köszönhetően, egyedül is biztonságos a tisztálkodás.

Az ablak helyének megváltoztatására csak építési engedélyezési eljárás után lett volna lehetőség, ez azonban technikailag nem volt megoldható az akadálymentesítési program keretében. Az új fürdőszoba-elrendezésnek köszönhetően jobban hozzá lehet férni az ablakhoz, így a szellőztetés egyszerűbben megoldható.

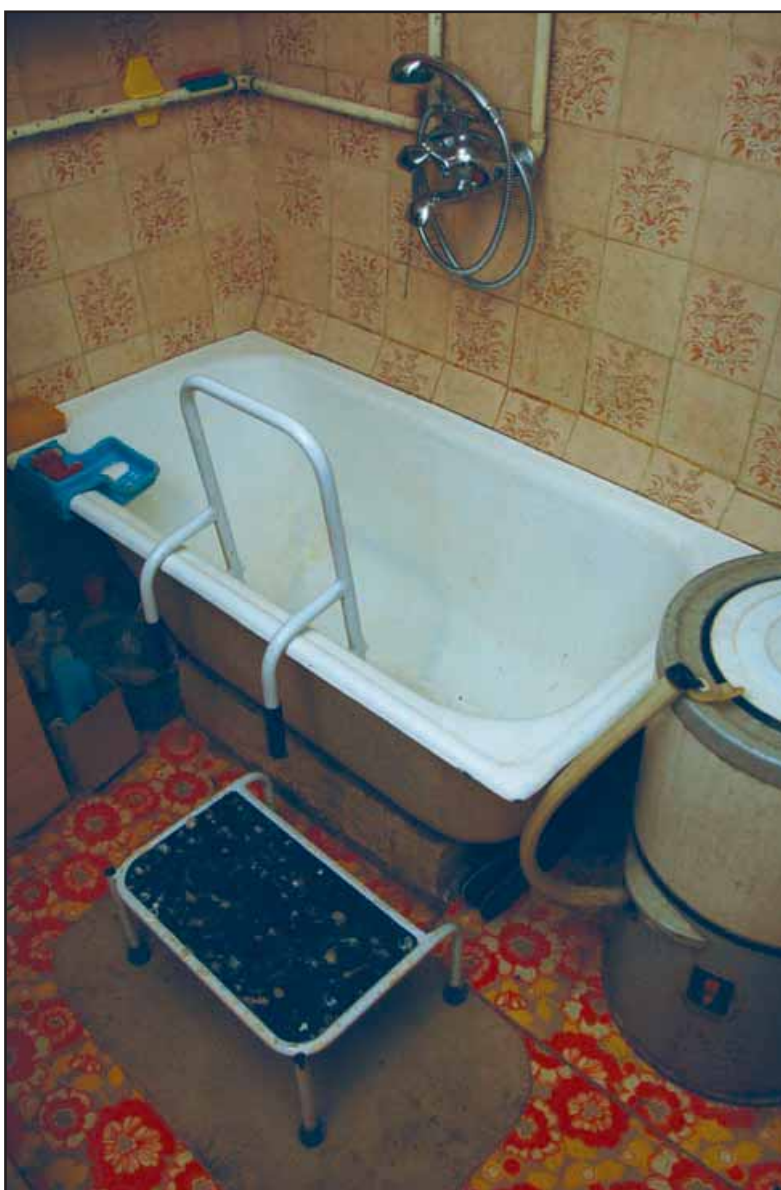
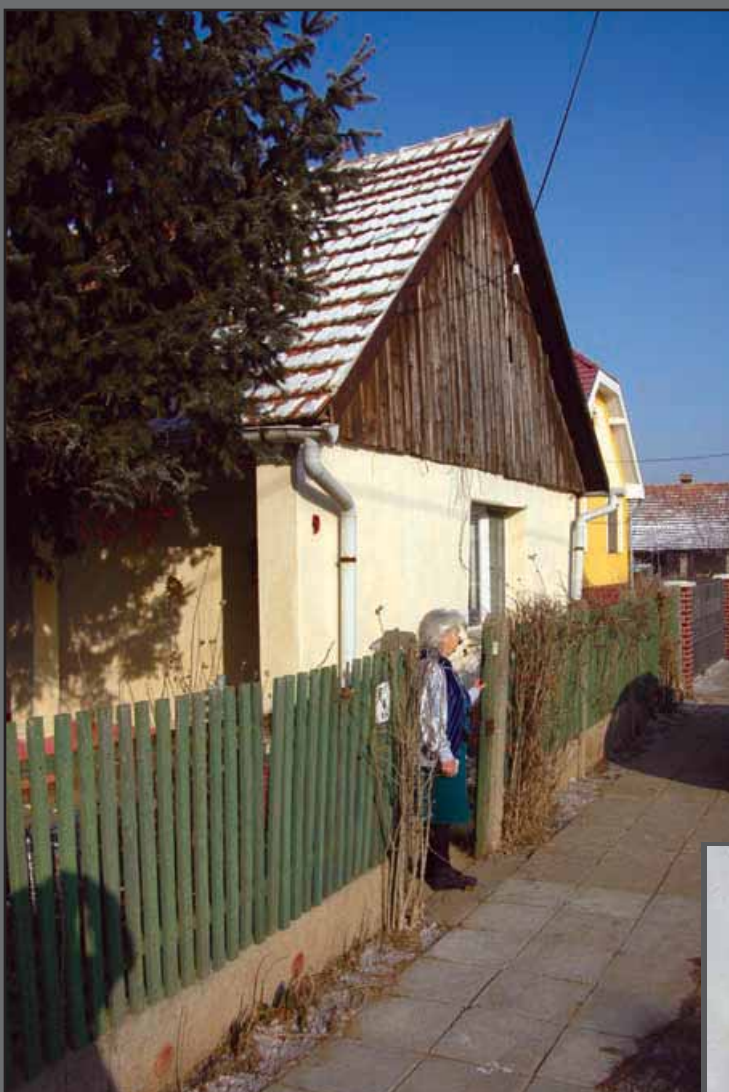
Egy régi téglagyár tulajdonosai által épített lakókolónia része a családi ház, amiben a három infarktust átélt 77 éves asszony él. Egyedül főz, vásárol, tisztálkodik, de napi gondjaiban gyerekei is segítik. A ház előtti járda nagyon töredezett volt, nehéz volt rajta „átjutni”. A kutya szolgált csengőként, mert nem volt a kapu mellett semmi, amivel jelezhetett volna a látogató.

Igényfelmérő beszélgetések után elkészült a ház előtti utcaszakaszon az új, betonelemekből fektetett járda. A fürdőkád szélére erősítve új kapaszkodó, a kád mellett új kilépő segíti a biztonságos be- és kiszállást. A drót nélküli, elemes csengő felszerelése a házban egyedül élő tulajdonos és a hozzá igyekvő családtagok, szomszédok, díjbeszedők számára egyaránt jó szolgálatot tesz.

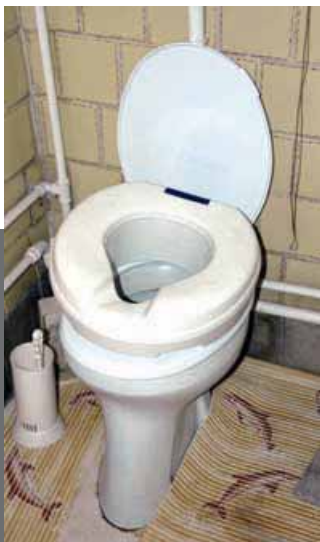
A kádra erősíthető, forgatható fürdetőszéket nem használja a család, mint utóbb egyértelművé vált, a férfi vízbe merülve szeret tisztálkodni, a ki-beszállás segítésére szánt kapaszkodó viszont nagyon jól használható a kádban való „úsztatáskor”.

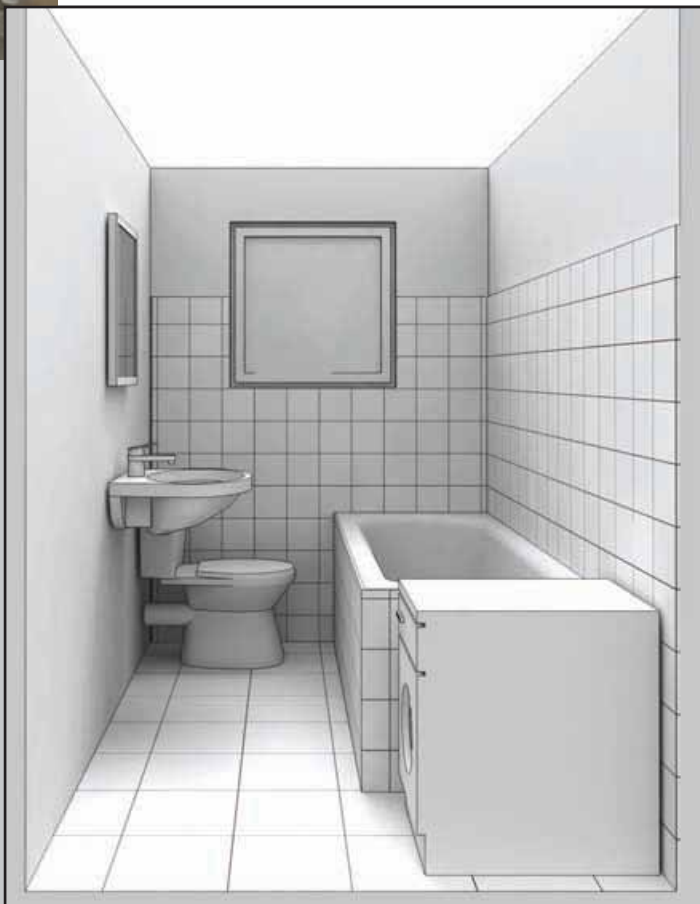
Lánya és családja, az unokák laknak a másik épületben. Kapcsolatuk közvetlen és állandó. Mindkét házba néhány lépcsőn keresztül lehet bejutni. Az idős asszony igyekszik egyedül tisztálkodni.

A programban a két ház közötti kapcsolat egyszerűbbé tétele volt a cél. Az előlépcsők mellé kapaszkodók készültek. A két lakásba elemes, vezeték nélküli jelzőcsengő került. A kád és a WC köré felszerelt kapaszkodók, az új csapok, lámpák már ma is nagy segítséget jelentenek a nagymama számára. A forgatható fürdetőszékkel barátkozik, mert érzi „hamarosan jó lesz”.

Néhány kiegészítő javító beavatkozásra is szükség volt. A WC fölé új ejtőtartály került, a villanybojlerre pedig új biztonsági szelep.

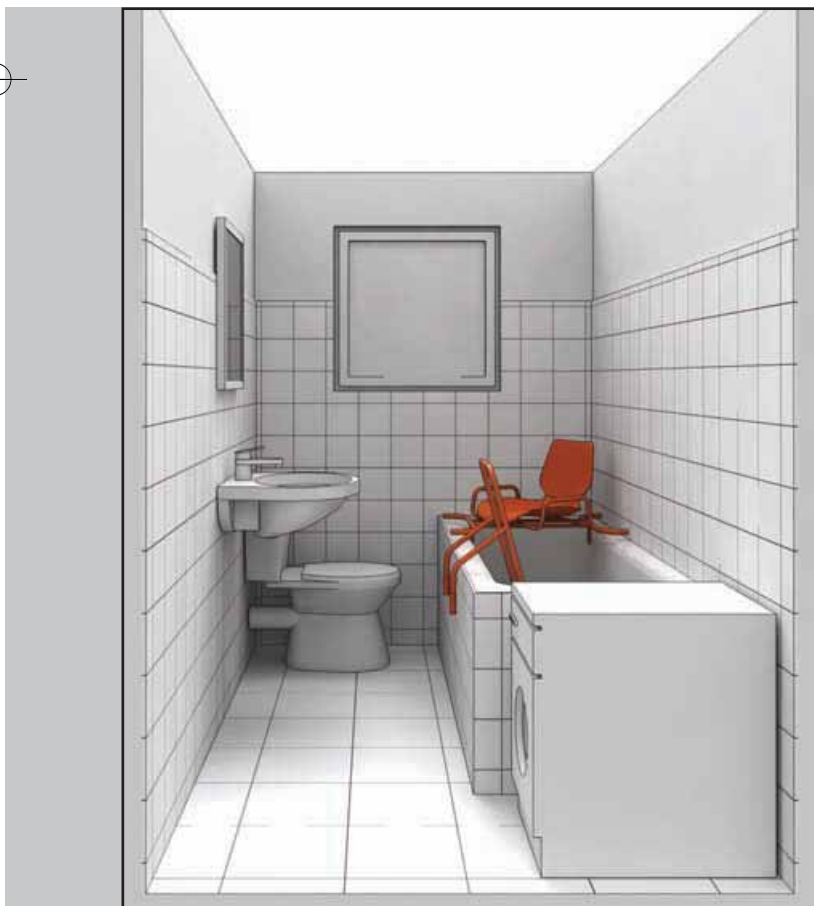
Szépen kiépült kertvárosban áll az 1940-ben épült családi ház, melyben egy 78 éves asszony él gyermekével és annak családjával. A régi ház burkolatai korszerűtlenek voltak, az egyre nehezebben mozgó hölgy többször megbotlott, elcsúszott. Egy ilyen alkalommal olyan szerencsétlenül történt mindez, hogy a váratlan mozdulattól az idős ember sérvet kapott.

Az elemző előkészítés eredménye az lett, hogy a ház külső lépcsőjét eredetileg borító, vizesen nagyon síkos mozaiklap helyére új, fagyálló, csúszásmentes felületképzésű, kerámialap került. A fürdőszobába beépített kapaszkodó, a forgatható fürdőszék és a kád aljába rakott gumibetét biztonságosabbá tette a tisztálkodást.
