IDŐSEK OTTHON

Megszokott környezetben, nagyobb biztonságban

*Magyar Máltai Szeretetszolgálat Egyesület
Magyar Tudományos Akadémia Szociológiai Kutatóintézet*

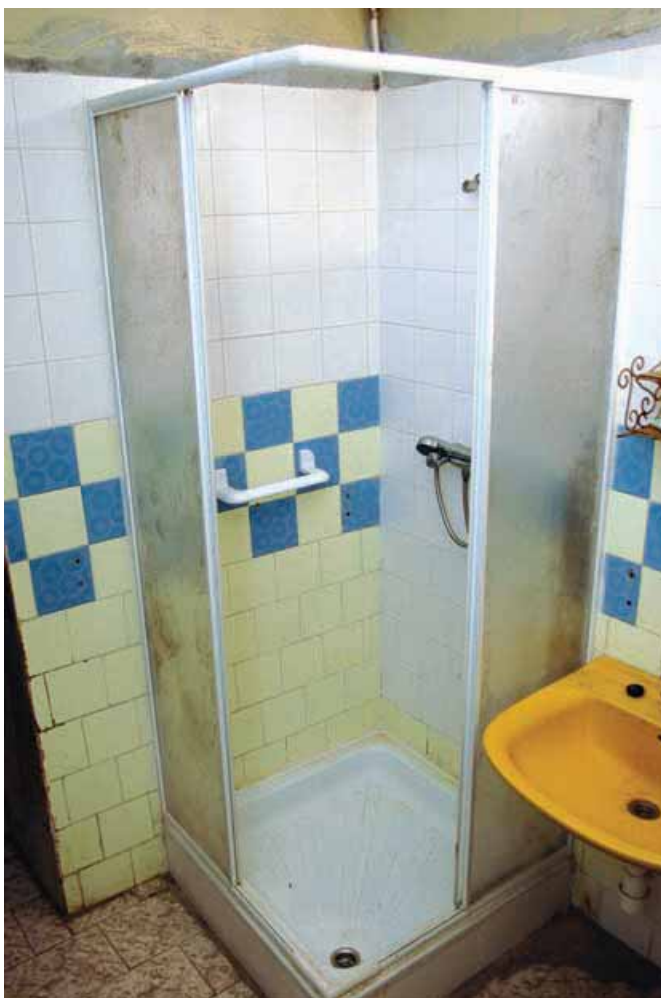
A kisváros szélén áll a nagyméretű falusias ház, amiben egyedül él a 83 éves özvegyasszony. Háza 50 éves fia telkén keresztül érhető el, aki – testvérével együtt – gondját viseli édesanyjának. Az idős nő nagyon óvatosan, járókeret segítségével tud mozogni lakásában. A láthatóan nagyobb család számára szolgáló épületben szinte leküzdhetetlenül nagy távolság volt a szoba a konyha és a fürdőszoba között. A fürdőben lévő kád, magas pereme miatt, szintén használhatatlan volt az asszony számára.

A közlekedési utak rövidítésére, egyszerű megoldás született. A szoba és a fürdőszoba előtti folyosó közötti falban egy új ajtó nyitásával az eddigi majdnem 12 méter hosszú, fürdőszobába vezető út 5 méterre rövidült. A lassan, nehezen mozgó idős embert sok fáradságtól kíméli meg a 6 méteres útrövidülés. A fürdőben a kád helyére zuhanyfülke került, ami biztonságosabbá teszi a tisztálkodást.

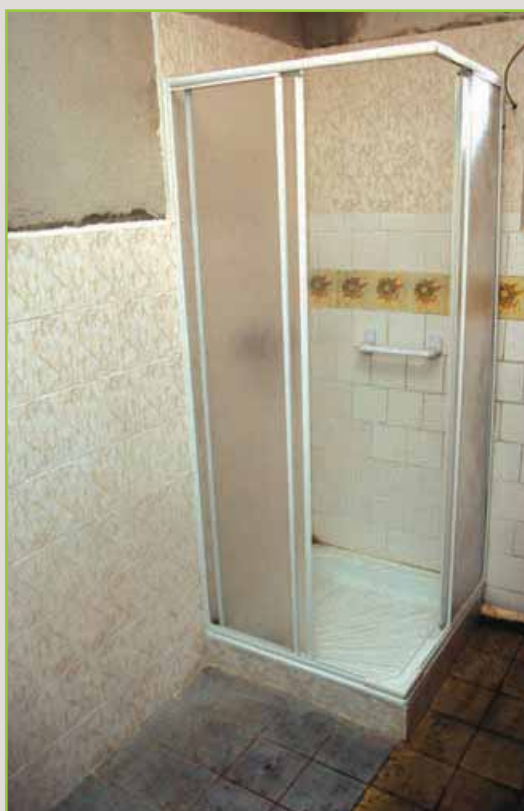
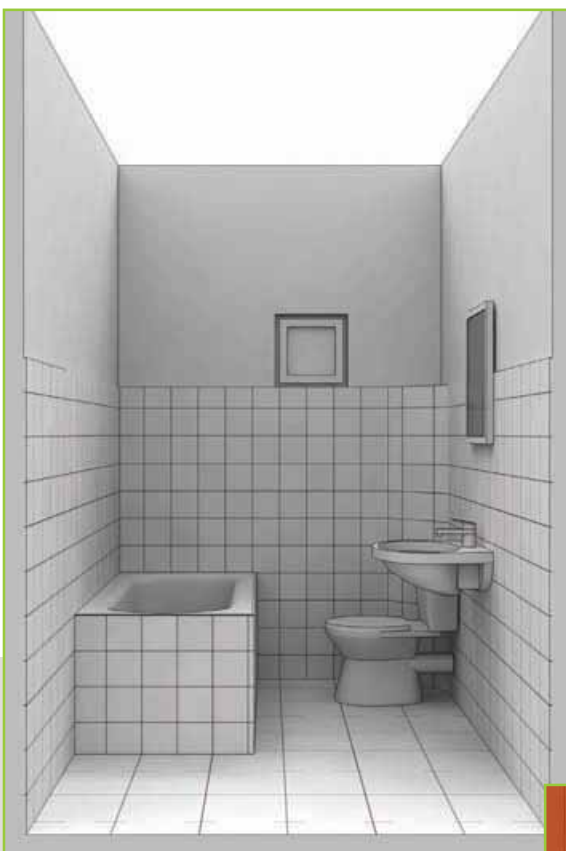
A 73 éves nő több hónapja combnyaktörést szenvedett. A megfelelő kórházi ellátásnak, külön élő lánya és a helyi segítő szolgálat gondoskodásának, és nem utolsósorban az asszony életkedvének köszönhetően felépült veszélyes, időskori balesetéből. Mozgása azonban bizonytalanabbá vált. A kádat nem tudta a gyógyulása után sem használni.

A program keretében a kád zuhanytálcára való kicserélése volt a cél, azonban a bontási munkák és az új vezetékek vésése úgy megmozdította a szoba és a fürdő közötti vályogfalat, hogy az kidőlt. Nőtt a feladat. Új betonlapot, és rá új téglafalat kellett építeni, hogy a tervezett munka megvalósulhasson. A fal elkészülte után a kád helyére zuhanytálcát, és a szükséges magasságban kapaszkodót helyeztek el a szakembereink, a kád helyén keletkező fal- és padlócsempehiányt pótolták.

Az új téglafalra már megnyugtatóan rögzíteni lehetett az új villanybojlert is.

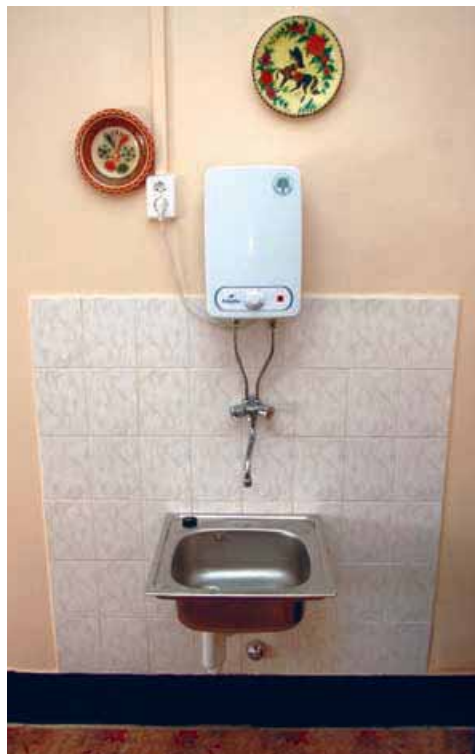
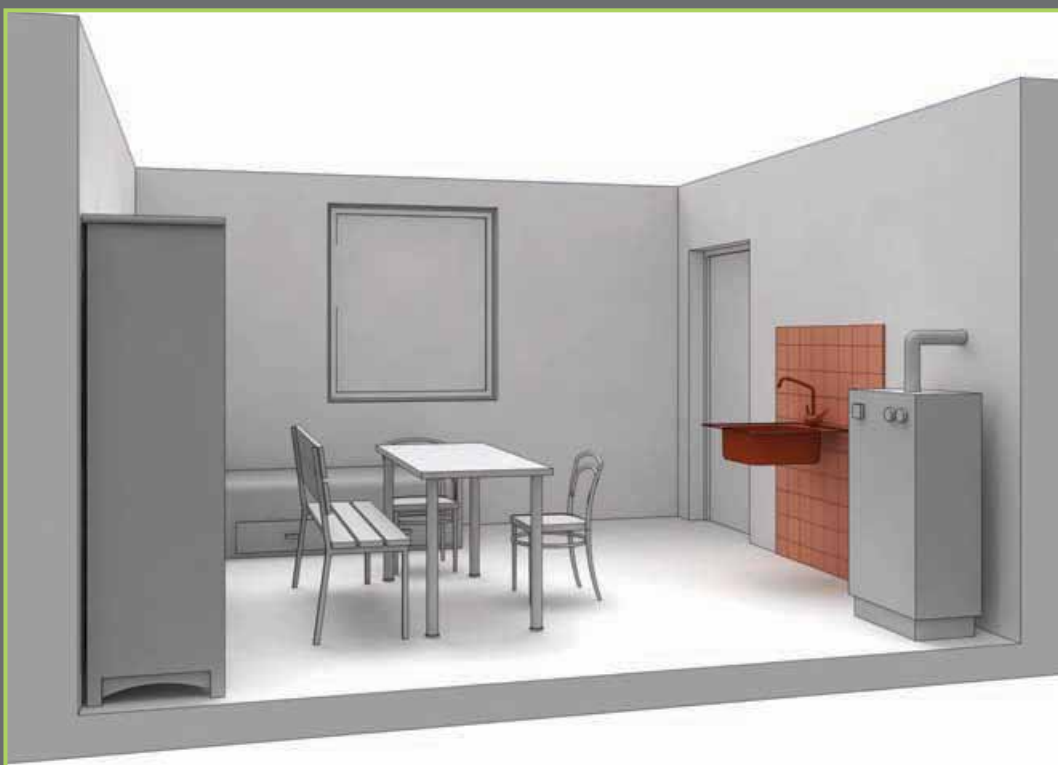
Egyedül él az idős asszony, aki hétköznapjait napközi otthonban, a hétvégéket otthon, egyszerű házában tölti. Lakása be van kötve a jelzőrendszeres házigondozói hálózatba. Az asszony bottal jár, fűteni tud, de a fát a szociális gondozó vágja és készíti a kályha közelébe. A víz nem volt bevezetve a lakásba, így télen sokszor maradt víz nélkül az asszony. „Naponta kellett vizet behozni, mégis sokszor befagyott a víz a kupába!”

A víz bevezetése és egy kis elektromos vízmelegítő felszerelése nagy változást jelentett idős embernek. Lehetővé vált a kézmosás, kényelmesebbé vált az élet egy olyan valaki számára, aki 83 évet élt le úgy, hogy minden vödör vizet a kútról kellett behozni.

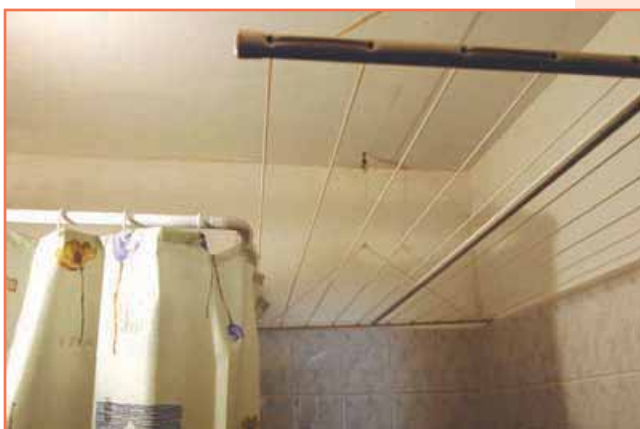
Kád, fregoli – zuhanyfülke

■ Az évek alatt kialakult rend, életviteli szokások nehéz megváltoztathatóságát példázza az apró termetű (kb. 40 kg), nehezen mozgó asszony esete, aki többek között a kádba való nehéz ki- és beszállásról panaszkodott. Egy kisméretű lakás még kisebb fürdőszobájának berendezése a szokásos kád és mosdó mellett egy kötött terítővel leterített mosógép matuzsálem és a kád fölött a felhúzható fregoli volt. A műszaki szakemberek a kád esetleges zuhanyfülkére cserélésének lehetőségéről beszélgettek az asszonnyal, aki elvetette a gondolatot,

mert ha a zuhanyfülke miatt megszűnik a kád és a fregoli, akkor nincs hová teríteni az ágyneműt, ahol a víz kicsöpöghetett belőle. Meg kell jegyezni, hogy a hölgy – fizikai adottságainál fogva – talán a száraz ruhát sem tudta felhúzni a szárítóval, nemhogy a vizeset! A beszélgetést hallgató szociális gondozó halkan megjegyezte, hogy évek óta elviszik az asszony szennyesét a központi mosodába, és vasalva hozzák vissza a tiszta ruhát. Talán a mosógép nem is jó. A hölgy mégis azt kérte, hogy maradjon minden úgy, ahogy van, ugyanis a mosdónál tisztálkodik! Az építők ezek után megerősítették a mosdó rögzítését és kapaszkodókat helyeztek el körülötte. Munka közben az idős asszony mégis úgy döntött, hogy „menjen” a kád, legyen zuhanyfülke és egy egyedi, kisebb méretű fregoli. A kérés teljesült.

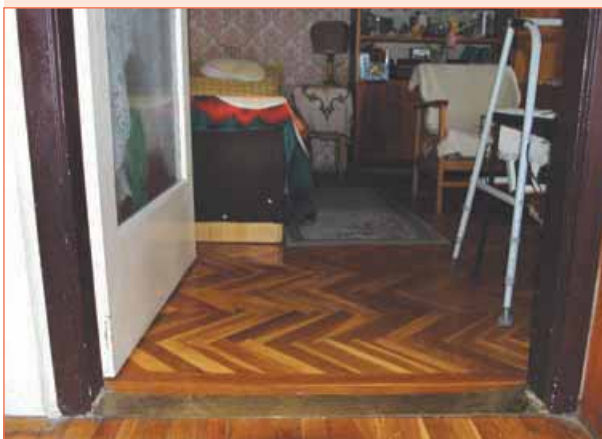
Kilincs – kapaszkodókérdés

■ A megszokás erejét bizonyítja a testes, nehezen mozgó asszony esete, aki mozgáskorlátozottsága miatt csak igen nehezen tudott ágyából felkelni. Lefekvés előtt ki kellett nyitnia az ágy közelében lévő ajtószárnyat a szükséges mértékig, és oda kellett készítenie egy széket, hogy ha szükséges, fel tudjon kelni. Felkeléskor beteg lábával „rögzítette” az ajtószárnyat, a szék támláján ujjával „felvezette” erőtlenségén karját a kilincsre. Valamiből – talán csak a megszokásból – merített, megmagyarázhatatlan erővel belekapaszkodott a kicsit már elgörbült kilincsbe és álló helyzetbe „vonszolta” fel magát. A segítők több, a leírt módszernél biztonságosabbnak tűnő megoldást javasoltak az asszonynak.

Az ezekhez szükséges kiegészítő szerelvényeket a program keretében felszerelték volna, de a hölgynek egyik sem volt megfelelő, az építők az ajtót erősítették meg, az ágy szélére kapaszkodót szereltek fel, és a lehetséges helyeken megszüntették a küszöbököt.

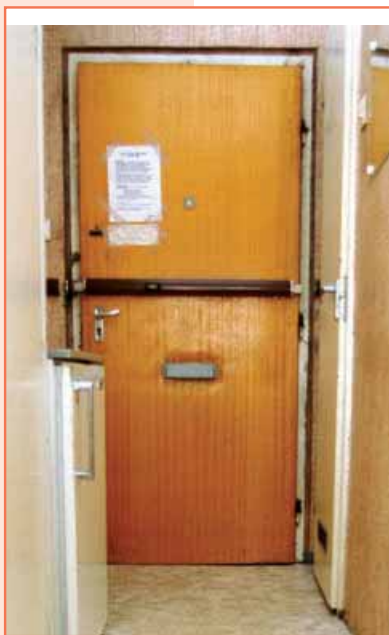
Vízió vagy valóság

Egy panelház sokadik emeletén, kulcsra zárt, rácsos ajtóval védett folyosón át lehet eljutni a lakás bejárati ajtajához, amin kívülről felfeszítés nyomai voltak láthatók. Az idős tulajdonos legfontosabb kérése volt a bejárati ajtó cseréje, biztonságosan zárhatóvá tétele, mert vidéki rokona – visszaélve a néni bizalmával – kihasználja a lakást, állandóan feltöri az ajtót és barátaival randalírozik a lakásban. Hihető a történet, ugyanakkor a szociális gondozó bizalmasan kéri, hogy inkább

csak javítsuk meg az ajtófeszítés nyomait, és ne fokozzuk a zárhatóságot, mert sokszor nem tudnak bejutni az asszonyhoz, a belülről bezárt biztonsági zárok miatt. Az építők kijavították a bejárati ajtónál és a hölgy szobájánál a sérült ajtótok részeket, megjavították a meglévő záratokat.
